La Arqueología en la Gasificación de Galicia 11: Corrección de Impacto del Gasoducto de Transporte Ribadeo-Vilalba

**María del Carmen Martínez López,
Xesús Amado Reino
y Elena Lima Oliveira**

TAPA 14

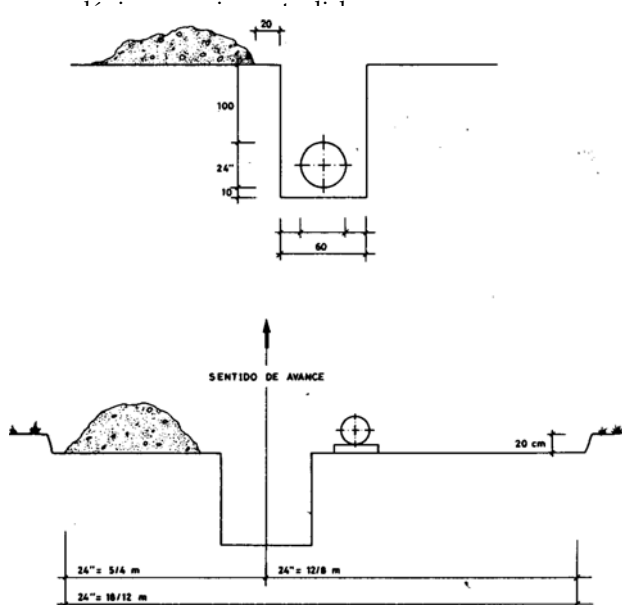
A lo largo de sus 60 km se construyó una pista de obra con un ancho total de 17 metros. En el interior de esta pista se excavó una zanja de aproximadamente 1,8 metros de profundidad, destinada a enterrar el tubo de conducción por el que circulará el gas, que tiene un diámetro de 20 pulgadas. La zanja se situó a tres metros del límite izquierdo de la pista de obra, de manera que el sector que resta a su izquierda (mirado en sentido del avance de obra) fue utilizado como escombrera de la zanja, mientras que el sector situado a la derecha fue empleado como pista para el tránsito de maquinaria (ver Figura 3).

Figura 3. Esquema de la obra y sus dimensiones.

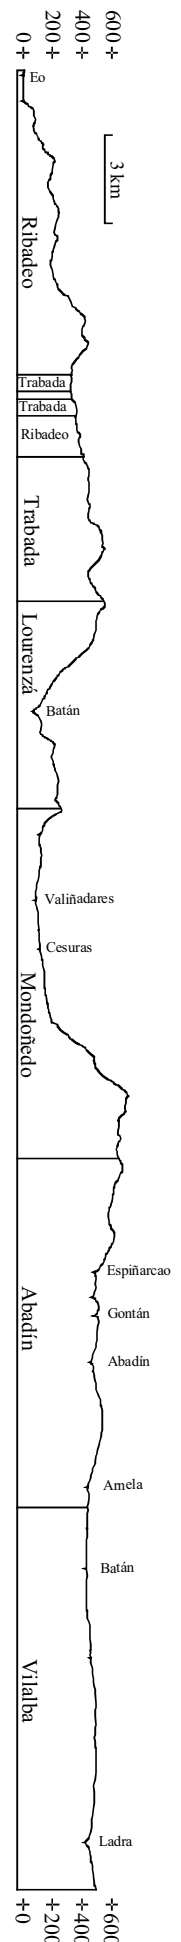
Este trazado presenta además, un interés investigador adicional en el hecho de recorrer dos zonas muy diferentes en cuanto a su morfología y configuración: *A Terra Chá* y los valles litorales, tal y como se puede observaren el perfil adjunto, por lo que el informe del Estudio de Impacto también plantea el interés que ofrecen ambos espacios de observar la posible variedad del registro arqueológico que se podría documentar durante la fase de seguimiento.

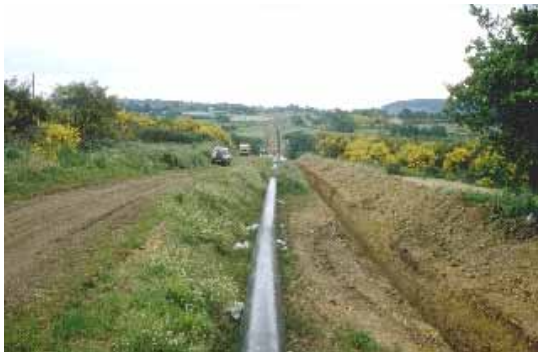
Figura 11. Pista, zanja y su entorno más inmediato (*banda de afección* de la obra) en el concello de Abadín.

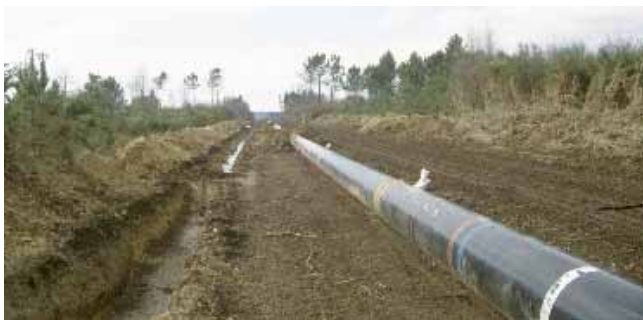
Figura 13. Paso de las obras por el yacimiento de *O Cabrón* (Vilalba). Un yacimiento de naturaleza invisible como éste no tiene traducción superficial.

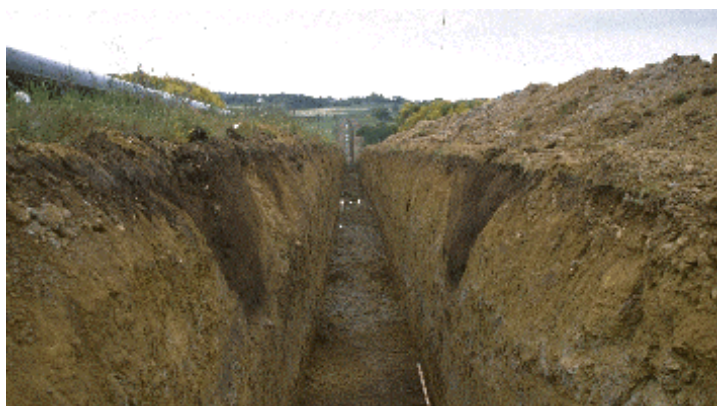
Figura 17. Estructura ES980526B02 reflejada en ambos lados de la zanja (Paredes, Abadín).

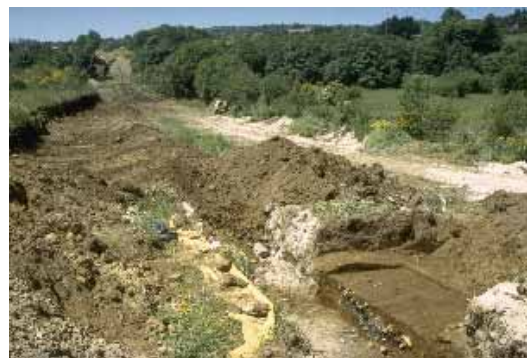
Figura 18. Sondeo de la ES980615L02 del yacimiento de As Pontes y su entorno en fase de *restitución* de las obras.

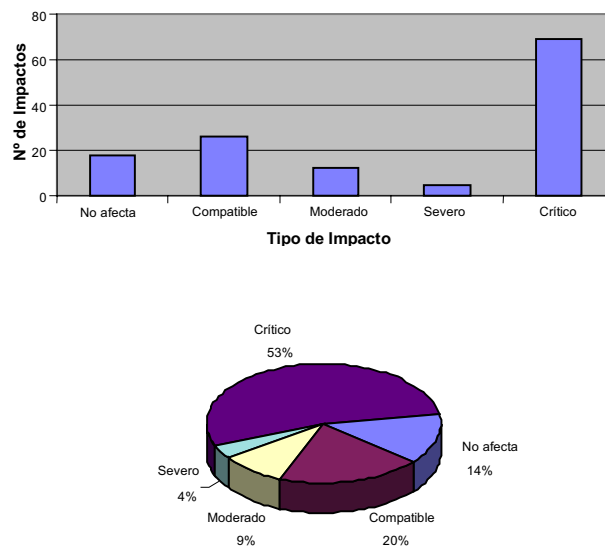
trucción del gasoducto supuso modificaciones considerables del entorno de los restos, sin que éstos peligrasen; por último, se identificaron **seenta y nueve** impactos *críticos*, en los que las entidades valoradas se vieron gravemente afectadas por las obras, efectuándose casi la totalidad de éstos sobre estructuras excavadas en la saprolita y que fueron descubiertas al ser cortadas por la zanja de obra.

Figura 19. Distribución de los tipos de impacto diagnosticados durante el seguimiento del tramo.

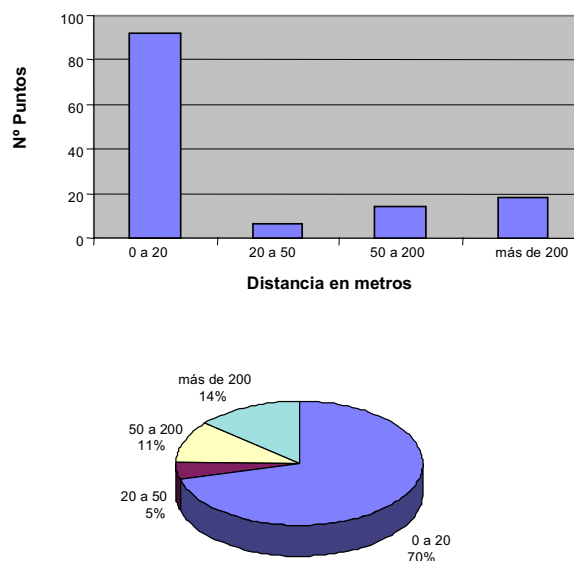
La distribución de los puntos según la distancia al trazado está representado en la Figura 20. En todos los casos se han propuesto las correspondientes medidas correctoras, salvo para aquellos elementos localizados fuera de la banda de 200 metros, en los que se considera que las obras no les afecta.

Figura 20. Distribución de puntos respecto a la distancia a la obra.

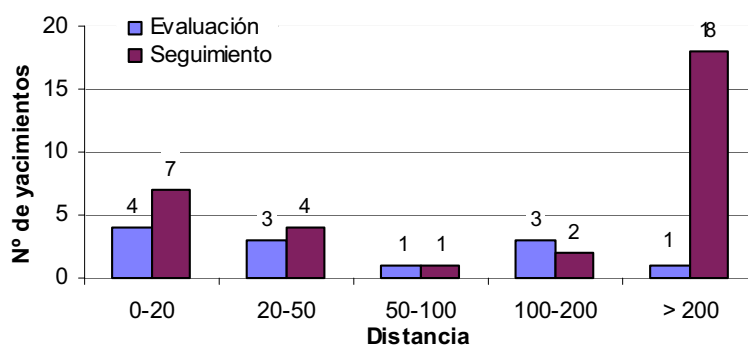
Figura 21. Yacimientos afectados en la fase de Evaluación y en la fase de Seguimiento respecto a su distancia al trazado.

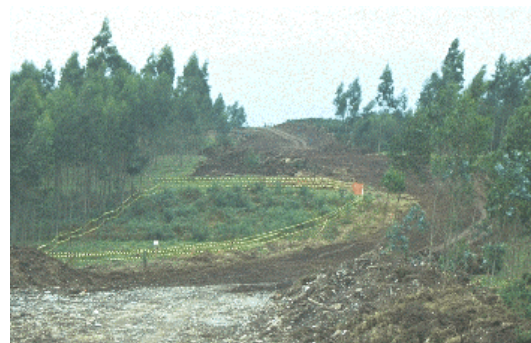
Figura 22. Túmulo de Serra da Cadeira localizado en la revisión de replanteo.

El túmulo de *Serra da Cadeira* (Vilanova de Lourenzà) fue localizado durante la revisión del replanteo y su ubicación en medio de la pista obligó a introducir modificaciones en el trazado que evitase la afección directa de la obra al monumento.

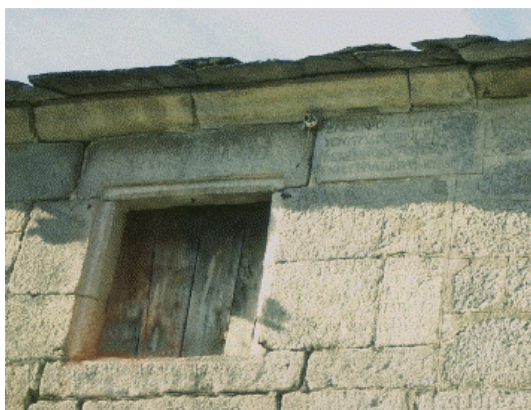
Figura 23. Inscripción en una casa de Serantes (Abadín) (PU970909L02).

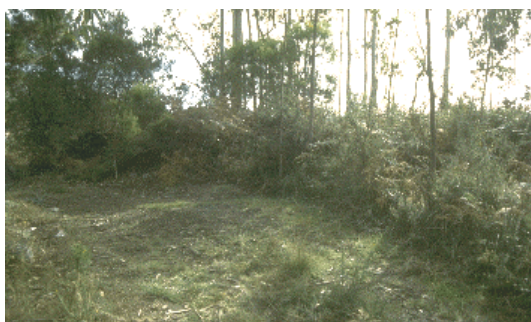
Figura 24. Túmulo (YA27061006) de la necrópolis de Pallaregas visto desde el norte.

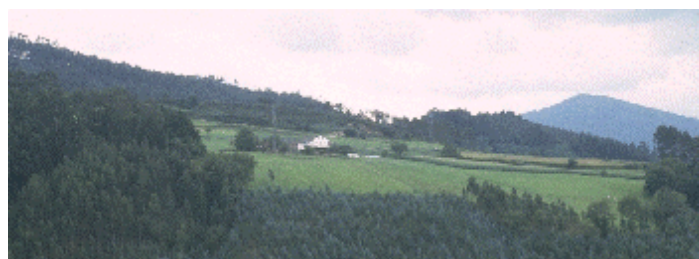
Figura 25. Panorámica del castro de As Estocas en el Val de Lourenzà.

2. **ZO980113J02 Val de Lourenzà.** Esta zona agrupa una serie de yacimientos, principalmente castros, y puntos arqueológicos que se encuentran dentro de la misma zona geográfica que es el valle de Lourenzà.

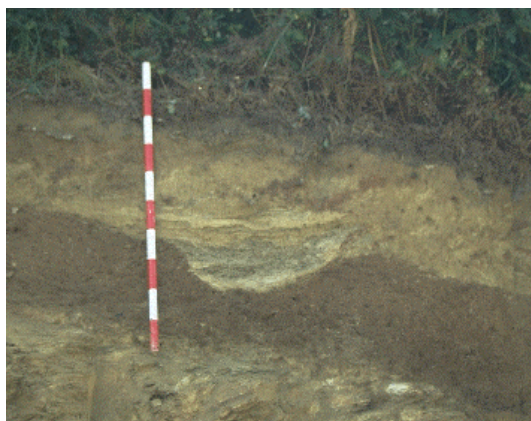
Figura 26. Detalle de un paleosuelo cercano al castro de As Estocas.

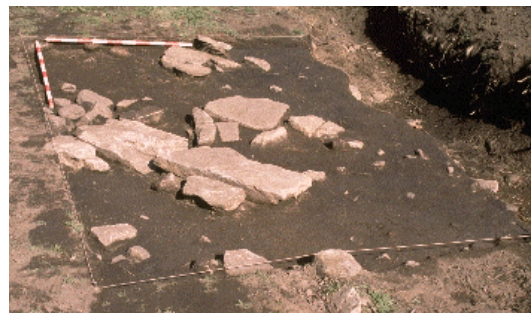
Figura 28. Inicio del sondeo en el lugar de As Casas Vellas (Vilalba).

En el caso de los yacimientos de *O Cabrón*, *As Casas Vellas* y el hallazgo de *Plazas*, tras la apertura de pista y el establecimiento de la cautela arqueológica, se solicitó también el adelantamiento de la apertura de zanja en previsión de la posible aparición de estructuras y así poder compaginar los trabajos arqueológicos de documentación con los de construcción, teniendo en cuenta que los planes de obra en aquel momento contemplaban

La dirección de obra puso a disposición del equipo de seguimiento una retropala durante los días 20 y 21 de diciembre de 1997 para realizar las mencionadas aperturas, lo que permitió descubrir la presencia de estructuras arqueológicas en los dos primeros, mientras que en el tercero no aparecieron más evidencias que los materiales previamente recuperados en la superficie de la pista. Este adelantamiento permitió evaluar y diagnosticar la gravedad del impacto que se iba a producir, proponiendo a partir de este momento una intervención arqueológica en esos dos yacimientos para incrementar el conocimiento de los mismos.

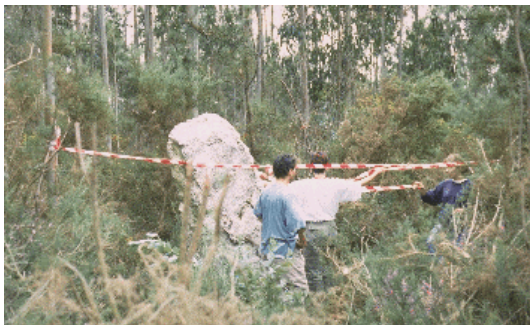
Figura 29. Balizado del Marco da Pena Verde antes de la apertura de pista.

1. El **Marco da Pena Verde (YA27061001)**, como se dijo anteriormente, es un menhir que sirve de límite para los *concellos* de Ribadeo, Trabada y Barreiros. En la fase de evaluación de impacto se detectó la afección y se propuso la modificación del trazado, que debería ser revisada en el campo dado que la vegetación de la zona impedía localizar con exactitud el menhir. Tras el replanteo, el equipo de seguimiento revisó el trazado comprobando que el menhir se encontraba en el interior de la pista, por lo que se le notificó a la Dirección Facultativa de obra. La modificación del trazado fue realizada con la participación de los equipos de topógrafos y arqueólogos conjuntamente, introduciendo la variación necesaria para dejar fuera de la pista de obra el monumento de forma que en ninguna de las fases de obra ulteriores corriese peligro.

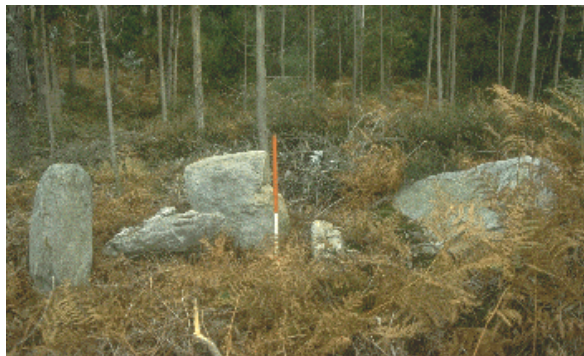
Figura 30. Restos de la cámara del túmulo YA27061008 de la necrópolis de Pallaregas.

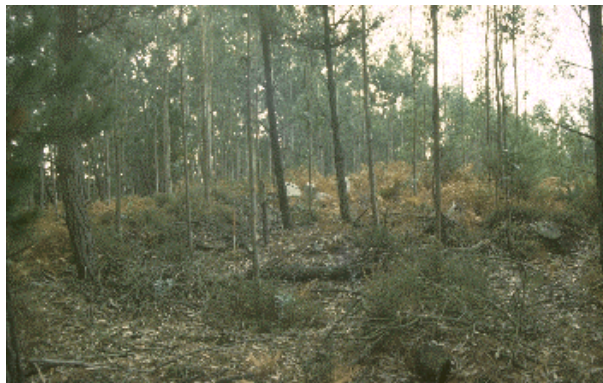
Figura 31. Túmulo (YA27061008) de la necrópolis de Pallaregas.

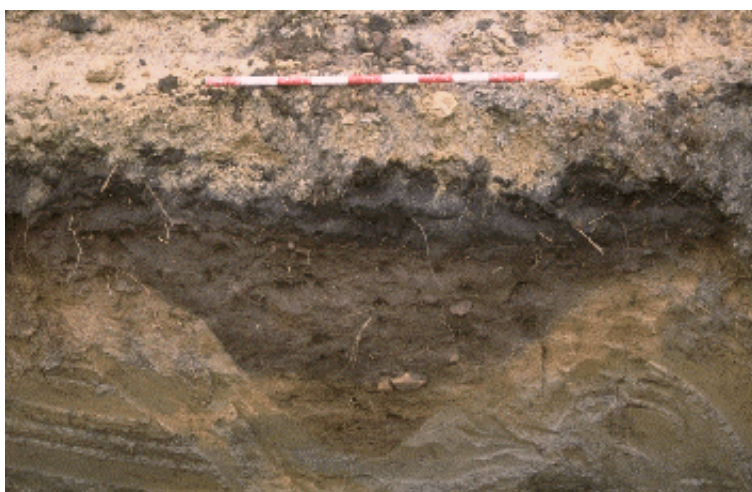
4. **O Cabrón, YA27065601** (Vilalba). El yacimiento de *O Cabrón* fue descubierto en la prospección superficial de la evaluación de impacto arqueológico del Gasoducto de Transporte en la provincia de Lugo en 1991 (Ayán y Amado 1999: 36-39). Desde el primer momento, la zona de aparición de materiales en el entorno de éste yacimiento fue considerada como área de cautela para la construcción y así se refleja en el proyecto de seguimiento, de la misma manera que fuera anteriormente considerado de forma explícita en la resolución de la *Dirección Xeral de Patrimonio* de 28 de julio de 1996, previa a la construcción de la totalidad del Gasoducto de Transporte.

Figura 32. Estructura (ES980327B01) del yacimiento de O Cabrón (Vilalba).

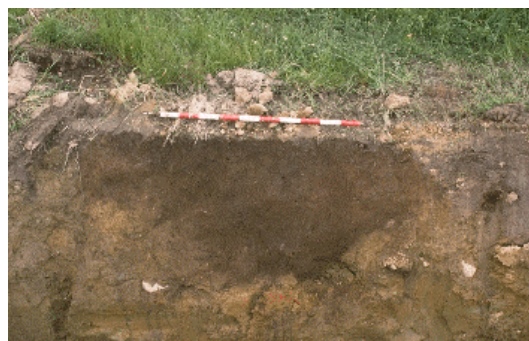
Figura 33. Estructura ES980604B08 de Plazas.

5. Zona de **Plazas (ZO980706B01)**. El área se encuentra en la parroquia de San Pedro de Candía, en el *concello* de Abadín, y fue definida a partir del voluminoso conjunto de tégula localizada en la proximidades del lugar de Plazas. Una vez realizada la apertura de la zanja de obra, se encontraron hasta un total de seis estructuras excavadas en el horizonte mineral, de tipología y funcionalidad indeterminada, y sin que se pueda asegurar su sincronía con los materiales recogidos. En este sentido, es destacable el hecho de que a escasos 500 m del lugar de los hallazgos existe un castro (YA27001004), por lo que no se descarta que los materiales recogidos (en su mayor parte fragmentos de tégula) puedan venir arrastrados desde el alto del yacimiento hasta la zona atravesada por la pista de obra, donde fueron localizados.

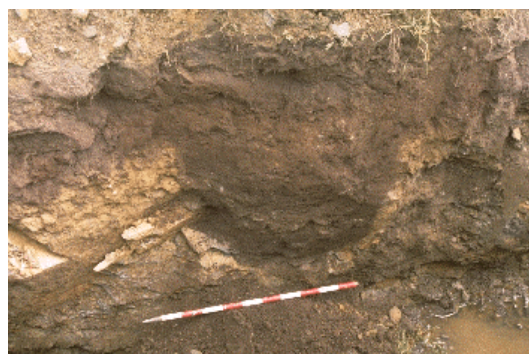
Figura 34. Estructura ES980604B06 de Plazas.

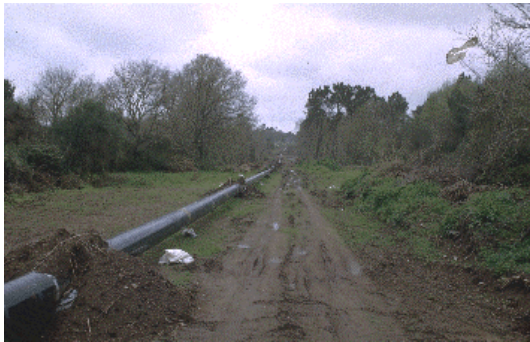
Figura 35. Vista del emplazamiento del yacimiento de As Casas Vellas.

6. **As Casas Vellas (YA971010L01)** es un yacimiento habitacional de la Edad Media que fue descubierto durante la segunda fase del seguimiento arqueológico de la construcción. En este yacimiento se encontraron algunos materiales arqueológicos en la superficie de la pista, documentándose también diez estructuras una vez abierta la zanja. La *Dirección Xeral de Patrimonio* emitió una resolución por la cual se cauteló el yacimiento y el área inmediata el día 2 de enero de 1998. El yacimiento fue objeto de una intervención especial en el mes de abril de ese año y la cautela fue levantada definitivamente el 15 de junio de 1998, una vez que las sucesivas fases de la obra imposibilitaron acometer la segunda fase de intervención prevista.

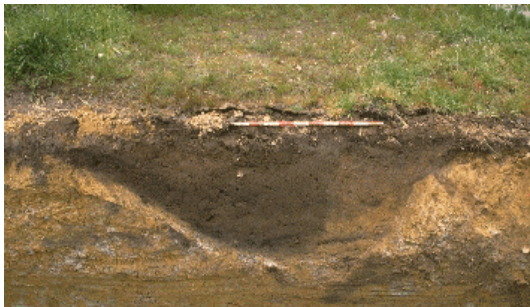
Figura 36. Estructura (ES980526B02) del lugar de Paredes (Abadín).

7. El lugar de **Paredes**, en Abadín, fue objeto de un informe puntual que dio origen a una cautela arqueológica de seguimiento para asegurar la correcta y exhaustiva documentación del conjunto de estructuras excavadas en el horizonte mineral aparecidas en zanja. En este lugar, la intervención del equipo de actuaciones especiales se limitó a la documentación de los perfiles de la zanja, sin que tuviese lugar sondeo alguno. La cautela fue levantada el día 12 de junio de 1998.

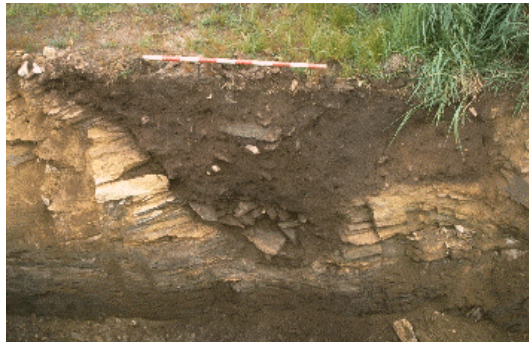
Figura 37. Estructura (ES980526B03) de Paredes.

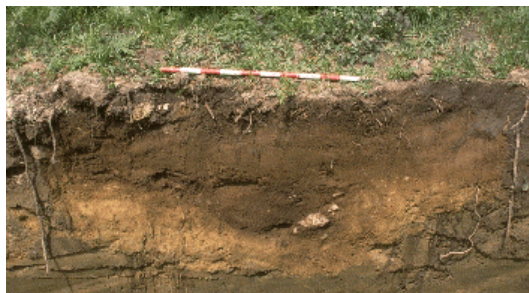
Figura 38. Estructura (ES980604B04) de A Casanova.

8. **A Casanova (YA980612B01)** fue objeto de un informe puntual de seguimiento, emitido el 12 de junio de 1998, y del establecimiento de una cautela de obra solicitada por el equipo de seguimiento con objeto de realizar una intervención especial consistente en el sondeo arqueológico de una de las estructuras tal y como se relata en el siguiente apartado.

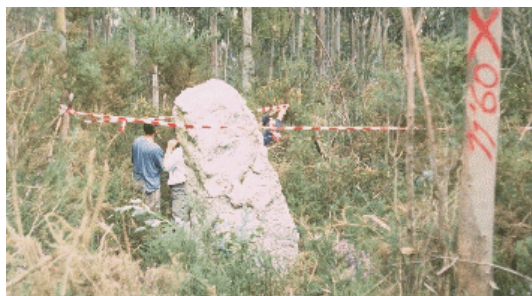
Figura 39. Señalización del Marco da Pena Verde tras la fase de replanteo.

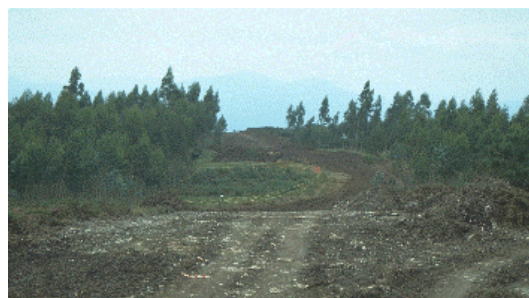
Figura 40. Desvío de la pista de obra para evitar la afección directa al túmulo da Serra da Cadeira (Lourenzá).

2. **YA970813L01, A Mámoa da Serra da Cadeira** fue descubierta en la revisión del replanteo, situada en el *concello* de Lourenzá, entre los vértices de obra VL-48 y VL-49. El informe remitido el día 18 de agosto de 1997 solicitaba la modificación de trazado que fue ratificada por la resolución de la *Dirección Xeral de Patrimonio Cultural* del 22 de agosto. Esta resolución obligó al desvío del trazado por el lado norte del túmulo respetando un margen de seguridad y a la señalización de modo permanente del túmulo para que no se viese afectado por las siguientes fases de obra.

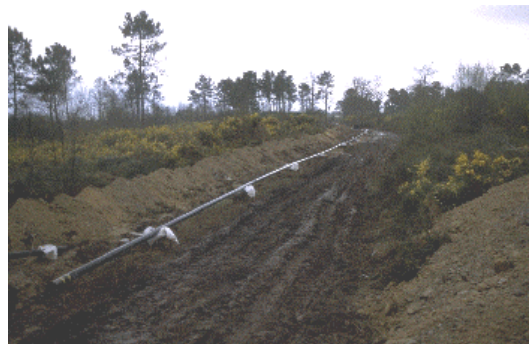
Figura 41. Vista del trazado de la Red de Vilalba en el área del yacimiento de O Cabrón.

YA27065601 O Cabrón (Vilalba). Se sitúa en la parroquia de San Martiño de Lanzós, en las proximidades del lugar de Rodas (Vilalba) y se configura en una zona de penillanura con suaves desniveles de terreno. El área viene definida por la presencia de un yacimiento adscrito a la prehistoria reciente, cuyos límites no pudieron ser determinados con certeza, dadas las características de invisibilidad del propio yacimiento y la existencia de monte bajo en la mayor parte de las parcelas.

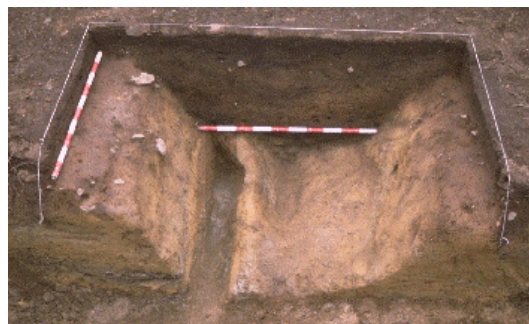
Figura 42. Estructura ES971212J11 al finalizar el sondeo en el yacimiento de O Cabrón.

El total de estructuras documentadas tras la apertura de zanja fue de nueve, de las que se seleccionaron tres para su sondeo, dos de ellas situadas en el Gasoducto de Transporte y en las que se planteó en cada una un sondeo de 2 m de largo y 1 m de ancho. El tercer sondeo fue realizado en la Red de Distribución a Vilalba, en la que también apareció una estructura posiblemente perteneciente a este mismo yacimiento.

Los resultados de esta intervención permiten asegurar que O Cabrón es un yacimiento habitacional perteneciente a la prehistoria reciente y posiblemente se trate de un asentamiento de la Edad del Bronce con paralelos muy semejantes a otros yacimientos que se documentan en distintos lugares en el marco del seguimiento arqueológico de las obras de construcción de la Red de Gasificación de Galicia.

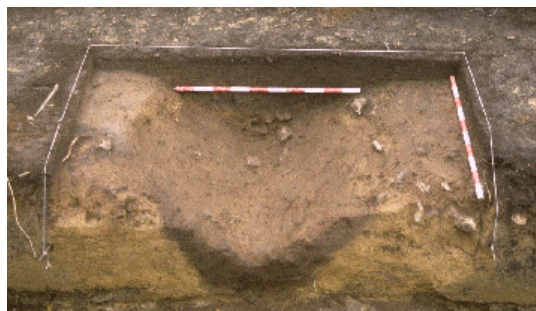
Figura 43. Sondeo de la estructura ES971212J12 del yacimiento de O Cabrón.

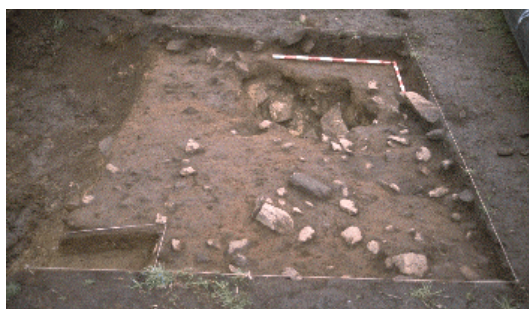
Figura 44. Sondeo en el yacimiento de As Casas Vellas.

pensar que As Casas Vellas es un asentamiento rural abierto de la Alta Edad Media.

La apertura completa de la zanja se produjo en momentos posteriores a esta intervención, siendo imposible su revisión al anegarse, tras lo cual la empresa decidió taparla por completo a pesar de la cautela patrimonial existente para el yacimiento desde el día 2 de enero de 1998. Finalmente esta cautela fue levantada el día 15 de junio de 1998 dado que ya no era posible continuar con la propuesta inicial de ampliar la intervención teniendo en cuenta que se produjera un nuevo e innecesario impacto sobre el yacimiento.

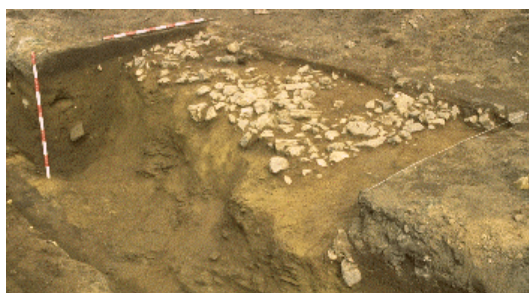
Figura 45. Sondeo de la estructura ES980601B08 de A Casanova.

YA980612B01, A Casanova (Abadín). La apertura de la zanja puso al descubierto un total de ocho estructuras de morfología diversa, todas ellas excavadas en el horizonte mineral, de las que dos aportaron material arqueológico. Ni la superficie de la pista ni los prados del entorno aportaron más materiales que los recuperados en el interior de las estructuras que se pueden adscribir casi con total seguridad a la Edad Media. La actuación especial consistió en la documentación exhaustiva de todo el conjunto de estructuras y el sondeo arqueológico de una de las que aportaron material.

El resultado de esta intervención permitió comprobar que las estructuras documentadas no se corresponden con restos de construcciones por lo que se cree que se trataría de una zona dedicada bien a cultivo, bien a explotación ganadera, vinculada a un yacimiento habitacional que posiblemente se encuentre situado en los alrededores de esta zona.

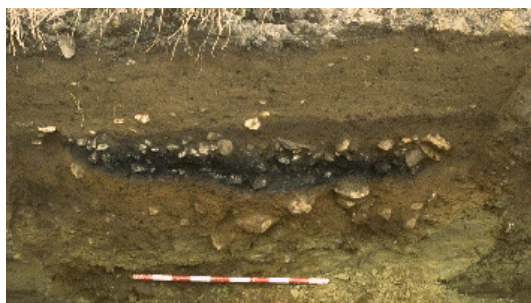
Figura 46. Estructura ES980615L02 del yacimiento de As Pontes.

YA980628X01, As Pontes (Abadín). El yacimiento de As Pontes fue descubierto durante esta tercera fase del seguimiento de obra, concretamente, tras la apertura de zanja se detectó la presencia de una estructura excavada en el horizonte mineral sellada por un paleosuelo. La intervención especial consistió en la prospección y documentación intensiva del entorno y la realización de un sondeo de 2,5 m de largo y 1 m de ancho sobre dicha estructura, aparecida en el perfil de la zanja.

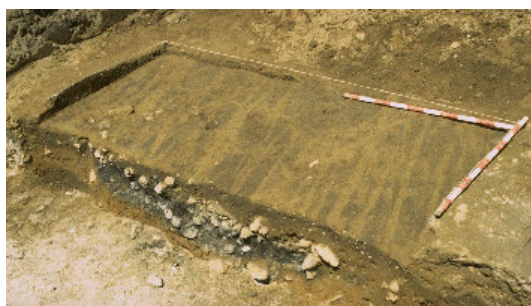
Figura 47. Marcas de arado aparecidas en el sondeo del yacimiento de As Pontes (Abadín).

El resultado de este sondeo fue la identificación de dos momentos de uso del yacimiento diferentes: un primer momento más antiguo que se corresponde con la ocupación doméstica, presumiblemente neolítica que da origen a la estructura de planta circular con un nivel de quemado que fue documentada en el perfil de la zanja; en el segundo momento, identificado en la parte superior del paleosuelo que sella la estructura anterior, la zona fue empleada para el cultivo, tal y como lo evidencia la aparición de restos de labra cruzada, lo que unido a la existencia de material cerámico muy rodado, probablemente de la Edad de Hierro, hizo plantear la hipótesis de que se tratase de una fase comprendida entre el Neolítico Final y la Edad del Hierro.

La superficie excavada fue de 180 m², en la que fue levantada mecánicamente la parte más superficial y excavado minuciosamente hasta dejar al aire toda la superficie superior del primero de los paleosuelos en los que se encuentran las marcas de arado, a partir de este nivel se redujo el área de excavación a la mitad para levantar el primer estrato del paleosuelo en el que se localizó otra estructura con un nivel de quemado y cuarcos parecidos a los que se encontraran en el perfil pero de menores dimensiones. Nuevamente se volvió a reducir la superficie excavada a 20 m² a partir del nivel de aparición de estructuras, en este área reducida se levantaron el segundo estrato del primer paleosuelo y el segundo de los paleosuelos hasta llegar al horizonte mineral. El material arqueológico recuperado es principalmente cerámica de época prehistórica y de la Edad Media por lo que no resulta muy fácil aventurar una datación para las marcas de arado.

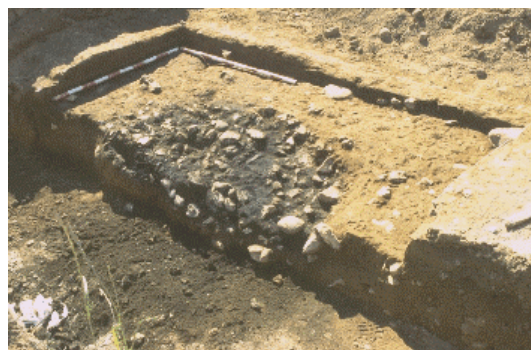
Figura 48. Estructura de combustión del yacimiento de As Pontes.

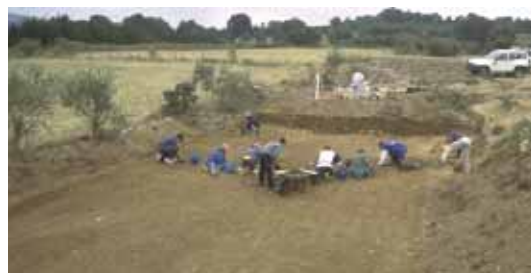
Figura 49. Excavación en el yacimiento de As Pontes.

La estratigrafía de este yacimiento es relativamente compleja y junto con los materiales, aún están en fase de estudio, por lo que de momento sólo se puede afirmar la existencia de diferentes momentos de ocupación del yacimiento, tal y como está planteado como hipótesis de partida en el proyecto de excavación. Como estimación preliminar, se propone la posibilidad de que las estructuras con niveles de quemado se correspondan con un momento del Neolítico Final, tal y como se ha establecido en otras estructuras similares encontradas en el sur de la provincia de Pontevedra (los yacimientos de *A Gándara* y *Porto dos Valos*) (Lima 1999), y el primer paleosuelo con

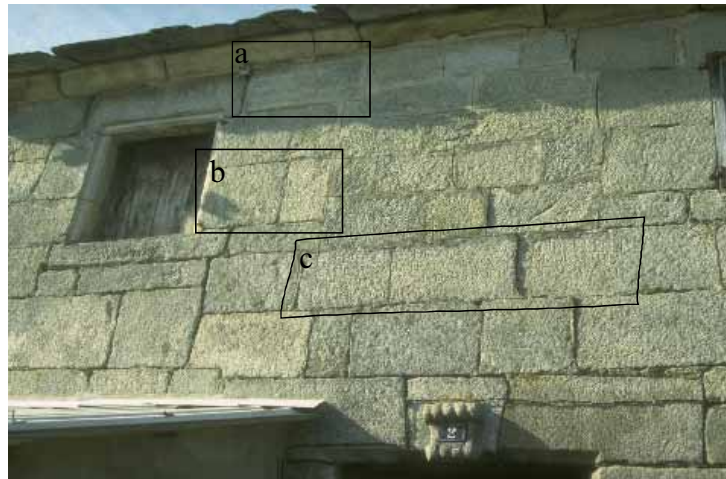
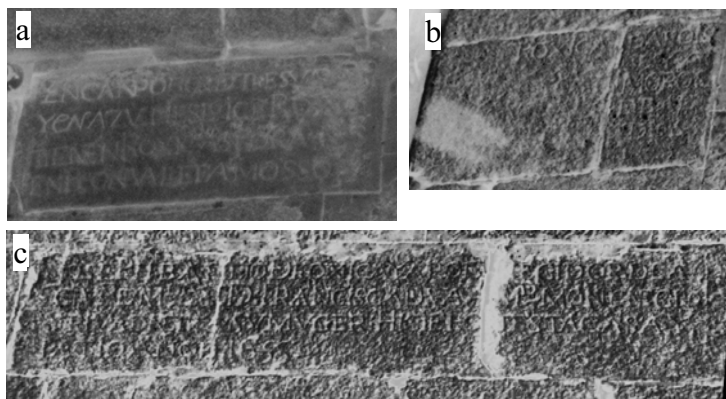
Figura 50. Casa de Serantes (Abadín) con detalle de las inscripciones (PU970909L02).

Estado de conservación: Se encuentran en un estado de conservación bastante deficiente, ya que la erosión casi ha llegado a borrar la leyenda. A esto hay que sumar el hecho de que se trata de unos dinteles que han sido reaprovechados; es decir, que no se encuentran en su lugar de origen.

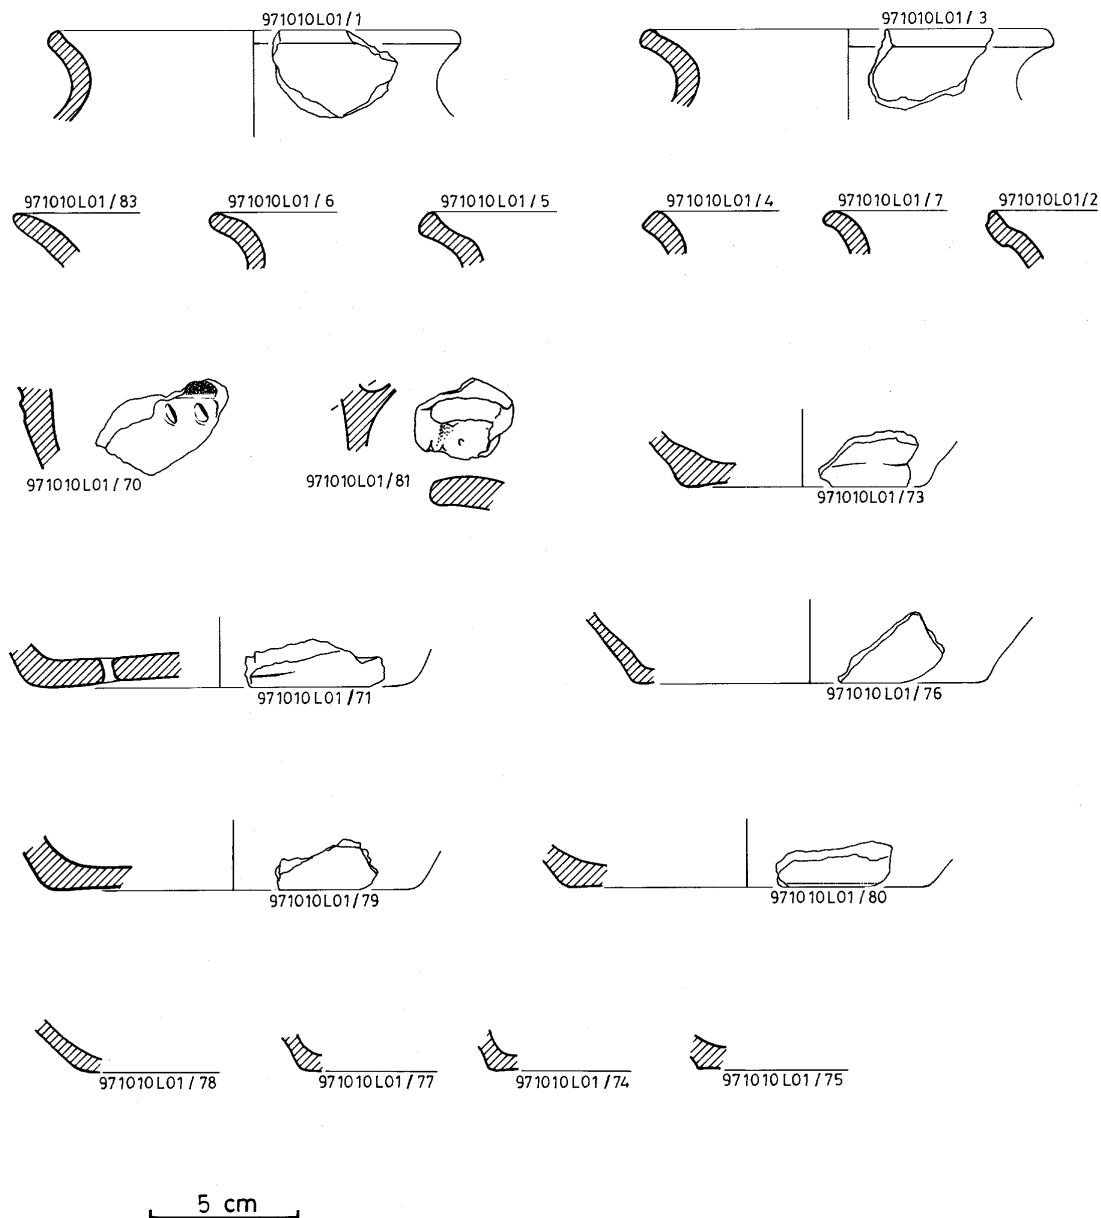
Figura 52. Muestra del material cerámico documentado en el PU971010L01.

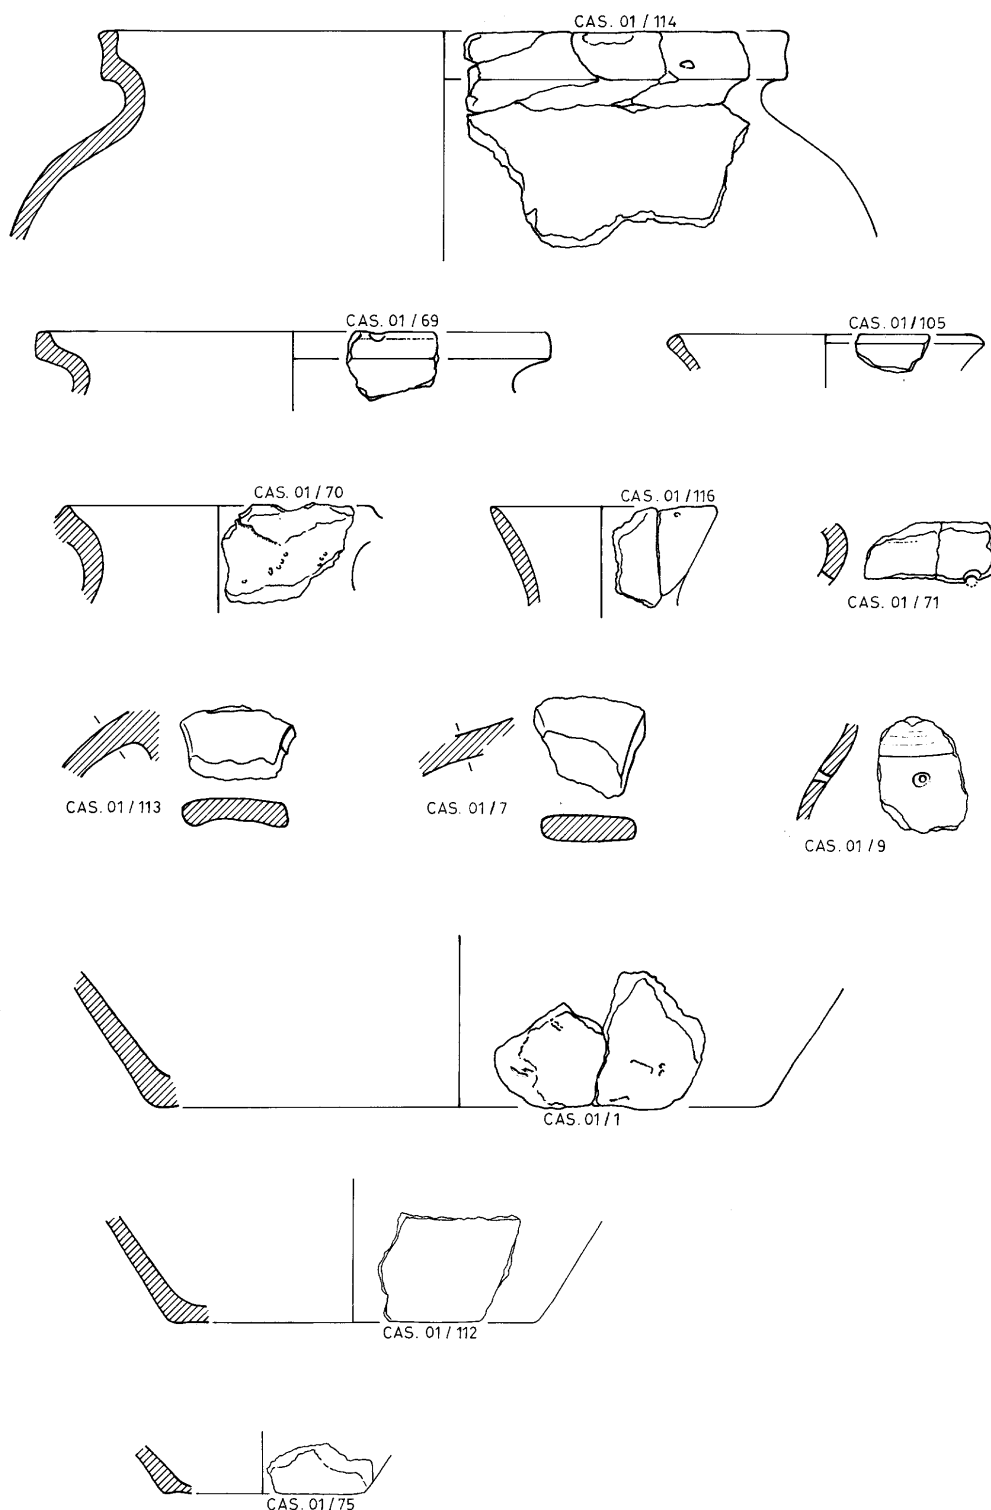
Figura 53. Muestra de diferentes bordes y fondos documentados en la intervención del YA971010L01.

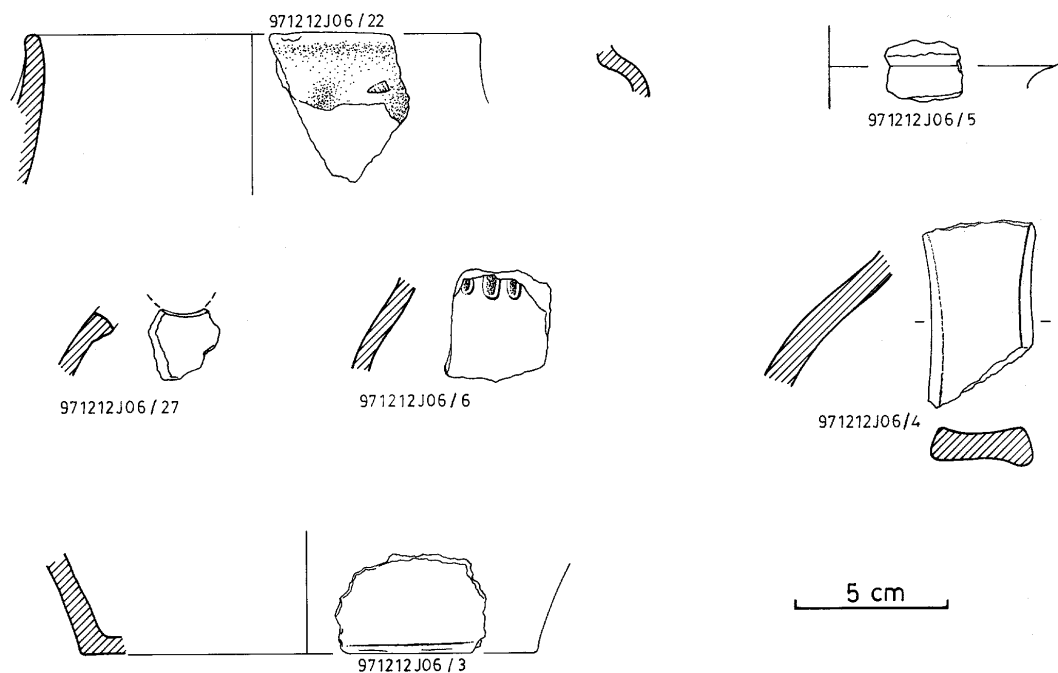
Figura 54. Muestra de los diferentes elementos (borde, asa, fondo, fragmento con perforación, fragmentos con decoración) que componen el conjunto cerámico del PU971212J06.
